Vinterunderhållsplan för Hemmesta Södra Vägförening

Dokumentnummer	Version	Datum	Status	Sida
000010	2.0	2015-03-22	Fastställd	1(8)

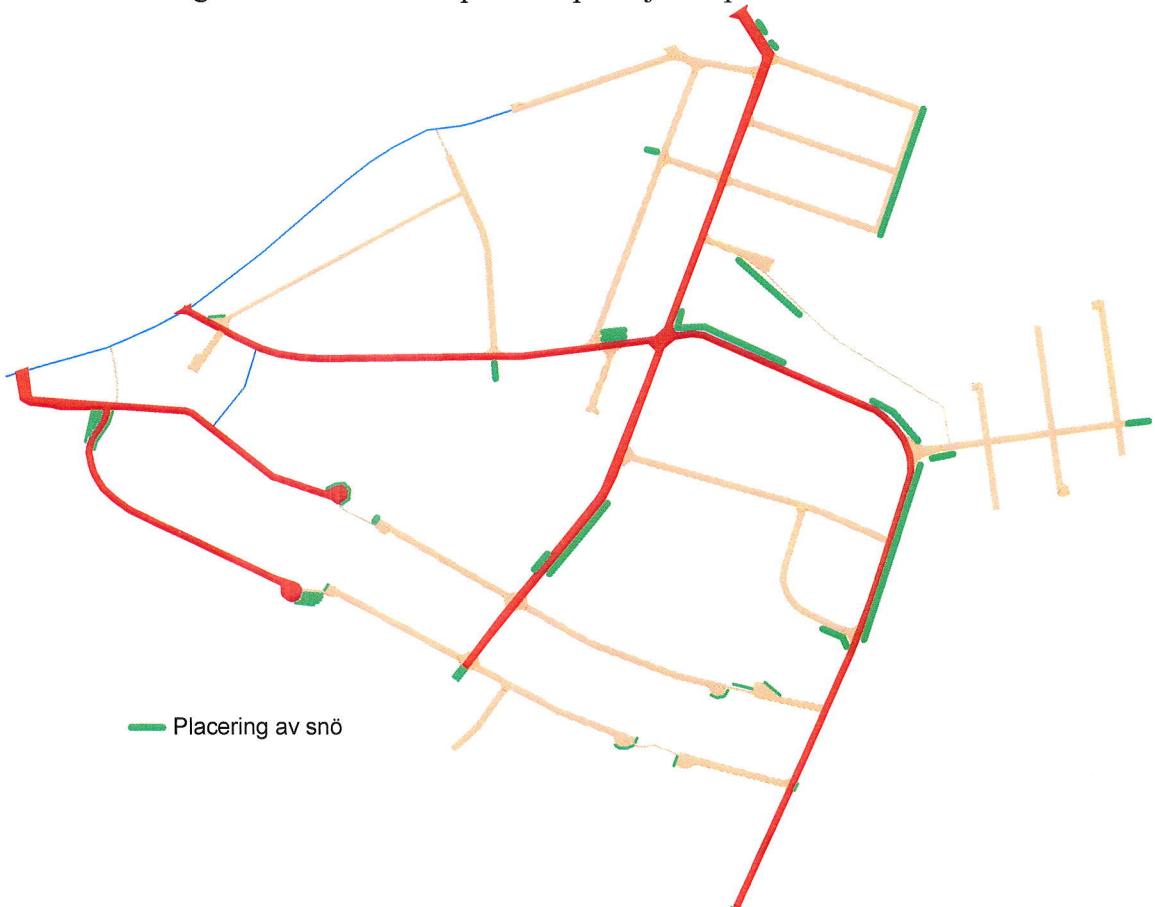
2.2 Placering av snö

Vid bortforsling av snö skall denna placeras på följande platser.

Minsta godtagbara vägbredd efter uppläggande av vallar är 4,5 m. Undantag från detta gäller på parkvägen då denna vägsträcka är för smal för att kunna erbjuda detta. Då vägbredden understiger 4,5 m skall vallar förflyttas till de platser som anges under kapitel 2.3 inom 24 timmar.

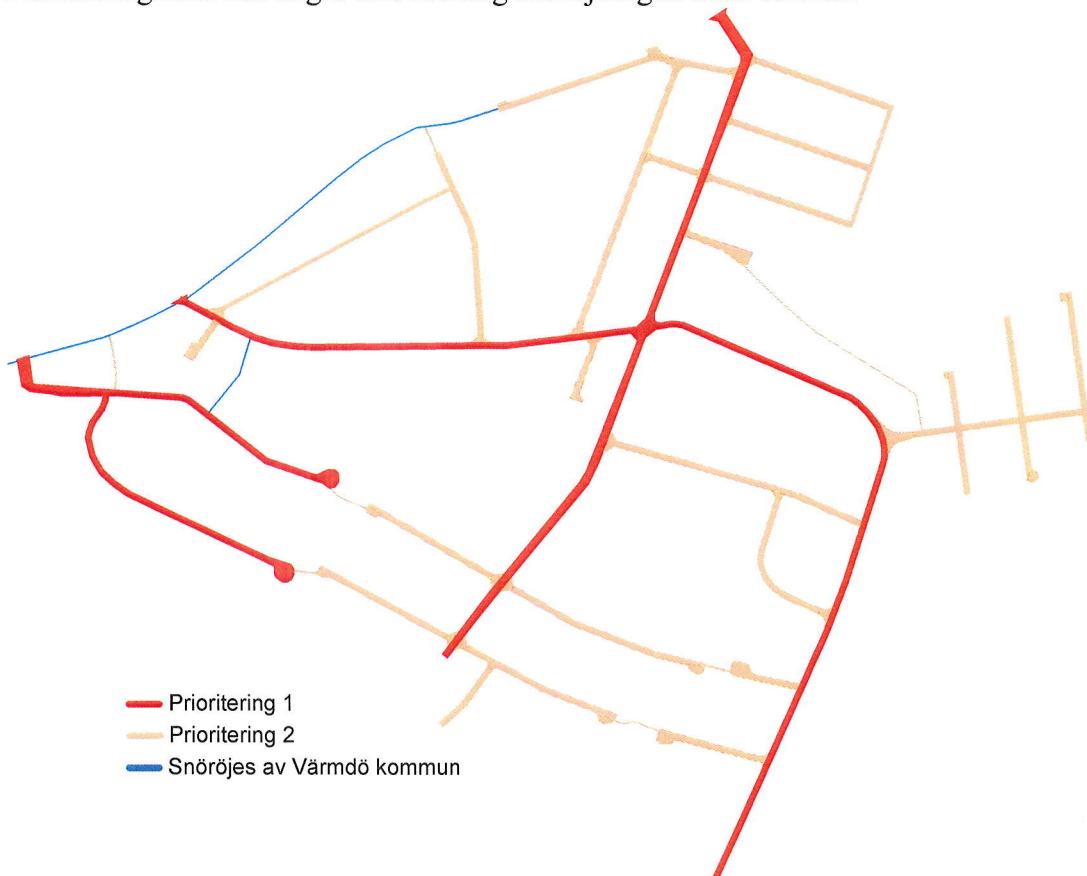
5 Prioritering

Prioriteringen nedan anger den ordning snöröjningen skall utföras.

Snöröjning sker enligt prioriteringen i kapitel 5 senast 6 timmar efter snöfall som gett ett snödjup på 3 cm eller mer.

Halkbekämpning skall ske inom 3 timmar efter det att det ansetts nödvändigt och skall utföras enligt prioriteringen i kapitel 5. Halkbekämpning skall ske med stenkross av dimensionen 2-3 mm.

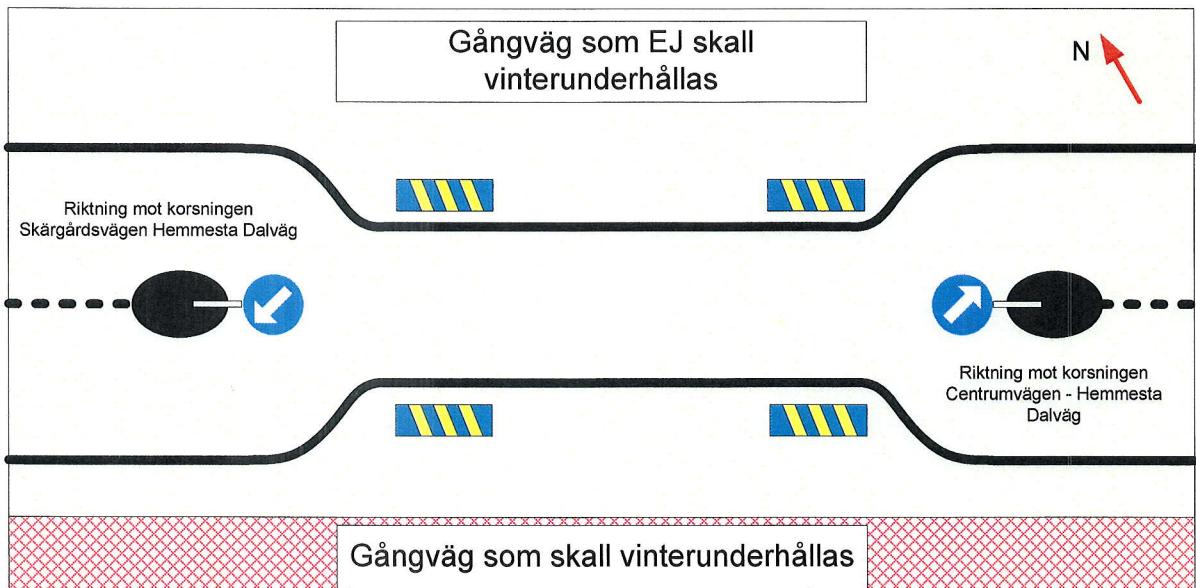
6.1 Avsmalningen Hemmesta Dalväg 1

På Hemmesta Dalväg finns 4 stycken vägavsmalningar i dessa skall vinterunderhåll av gångvägen ske på den sida som har jämma siffror samt med en minsta bredd av 1 meter enligt figurer nedan:
